NOUVELLES DONNEES SUR L'HYDROGEOLOGIE DES SOURCES DU BREVON (CHABLAIS, HAUTE-SAVOIE, FRANCE)

J. Sesiano*

Résumé : Le massif du Roc d'Enfer est situé dans le Chablais de Haute-Savoie, France. Il appartient géologiquement à la nappe de la Brèche. Il est drainé en partie par le Brévon, appelé aussi Dranse de Bellevaux. Deux grosses sources pérennes sont à l'origine de ce cours d'eau. Leurs paramètres hydrologiques ont été suivis de l'année 2015 à l'année 2018 et des analyses physico-chimiques et bactériologiques des eaux effectuées durant cette période. Des traçages ainsi que le contexte géologique local permettent de proposer un modèle pour leurs bassins d'alimentation et un périmètre de protection au cas où ces sources viendraient à être captées. Elles ne nécessiteraient en effet qu'un simple traitement préventif de base.

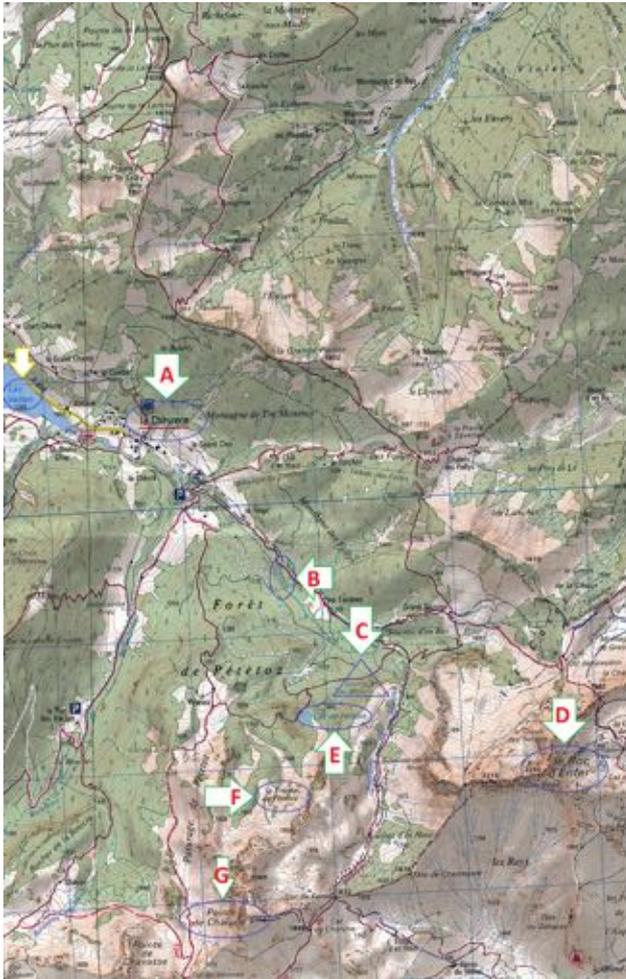
Carte 1

La zone étudiée avec :

A : le hameau de la Chèvrerie (alt. : 1110 m). A gauche, le lac de Vallon.

B : la rivière Brévon

C : les 2 sources du Brévon, S1 et S2

D : le Roc d'Enfer (alt. 2243 m)

E : le lac de Pététoz (alt. 1435 m)

F : la Friche de Pététoz (env. 1548 m)

G : la Pointe de Chalune (alt. 2116 m)

Le quadrillage bleu est kilométrique.

Le Brévon prend sa source dans le massif du Roc d'Enfer, dans les Préalpes du Chablais, en Haute-Savoie (voir **carte 1**).

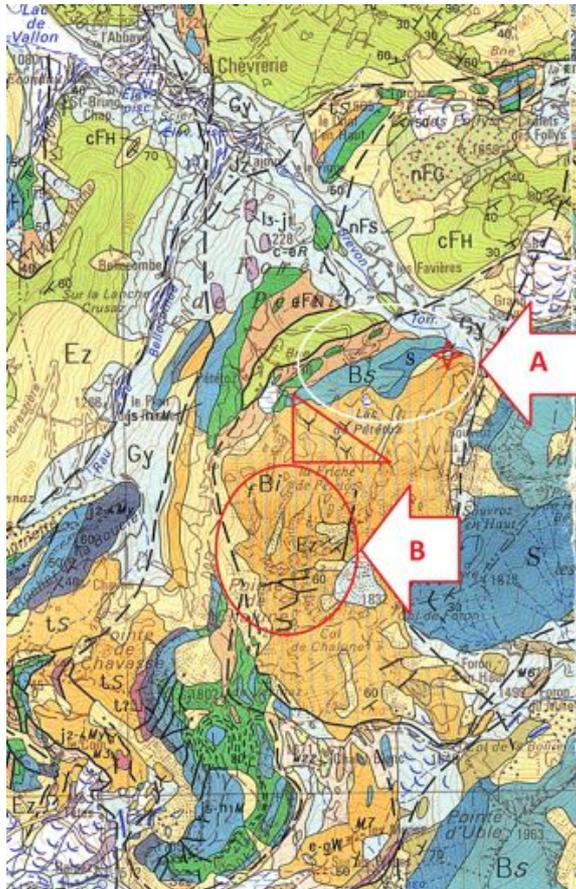
Carte 2

Les unités géologiques de la zone d'étude avec :

fBi : brèche inférieure de faciès frontal

Bs : brèche supérieure

S : schistes ardoisiers

cFH : flysch

Ez : éboulis

eFN: mélange coiffant les Médiannes

Gy : glaciaire

c-eR : Crétacé – Eocène

ts : Trias supérieur

A : secteur des sources S1 et S2

B : secteur de la Pointe de Chalune

Entre A et B (triangle), la Friche de Pététoz.

Source : carte géologique 1/50'000 Samoëns – Pas-de-Morgins, BRGM.

Dans la zone étudiée, la géologie, donnée à la **carte 2**, nous montre des calcaires et des dolomies à éléments anguleux du Trias pour la Brèche inférieure frontale, puis des schistes ardoisiers qui sont plutôt des schistes argileux ou siliceux (radiolarites) sombres, rouges ou verts, avec des passées calcaires ou bréchiques, d'âge callovo-oxfordien. La Brèche supérieure, d'âge kimméridgien à néocomien, présente d'abord des éléments de tailles variables puis, vers le haut, des calcaires fins à Calpionelles et des microbrèches (Charollais *et al.*, *loc. cit.*). Sa partie sommitale vient se fondre dans le complexe chaotique mentionné plus haut (schistes glauconieux, quartzite du Crétacé moyen et Couches rouges du Crétacé supérieur) et les Flyschs à Helminthoïdes de la nappe de la Simme (Plancherel *et al.*, *loc. cit.*). Cette transition est encore mal connue. Du point de vue structural, relevons que la partie frontale de la nappe de la Brèche présente une forte descente axiale en direction du NE, bien visible dans le paysage (Gagnebin, 1940).

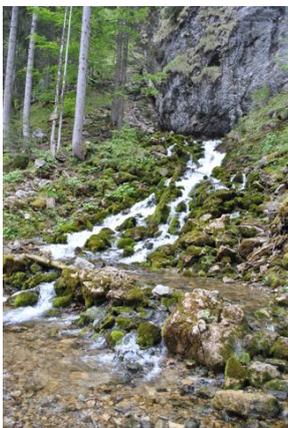
30.5.14

Tous ces cours d'eau sont à l'origine du Brévon qui, après un cours de moins de 2 km, se jette dans le lac de Vallon. C'est ce plan d'eau qui nourrit en hiver les canons à neige de la station de ski de la Chèvrerie. Or, le Brévon, cours d'eau pérenne, doit donc certainement être alimenté par des sources dignes de ce nom. Il l'est en effet par deux émergences, placées en C à la **carte 1**, et ce sont elles qui soutiennent le débit d'étiage du cours d'eau. Je vais décrire plus en détail ces deux sources, auxquelles j'ai rendu de très nombreuses visites en y procédant chaque fois à diverses opérations (**Annexe I**). La première, à l'altitude de 1370 m, appelée la source du Brévon, *stricto sensu*, et **S1** plus loin dans notre travail, jaillit à la faveur d'une faille oblique balafrant une paroi formée de Brèche inférieure de faciès frontal (**carte 2**). Ci-dessous, des vues de S1 à divers moments de l'année. Ses coordonnées Lambert II étendu sont 928.450/2141.740/1370m (coord. UTM-WGS84 5118.610/314.350/1370) en utilisant dans les deux cas la carte IGN 3528 ET Morzine au 1/25'000. Son débit est très variable, comme le montrent les photos ci-dessous, passant d'environ 300 l/s lors d'épisodes très pluvieux (par exemple les 29 et 30 mai 2016) à un étiage très sévère mais exceptionnel de moins de 0.5 l/s (par exemple le 13.10.2016).

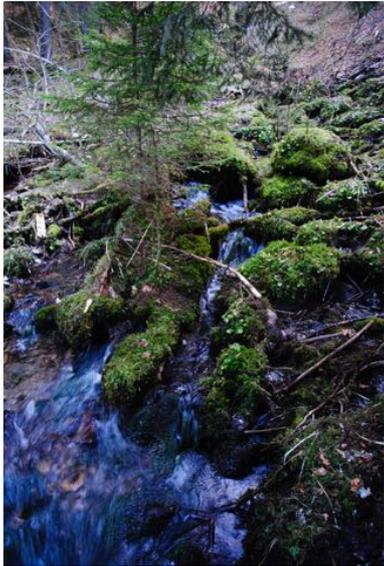
Source S2, 5.2.16

Une seconde source, en C sur la **carte 1**, et notée **S2** plus loin, apparaît à l'altitude de 1290 m, en rive gauche de ce qui est maintenant le Brévon, une dizaine de mètres à côté de l'eau provenant de S1, par plusieurs griffons se rejoignant au bout de quelques mètres, au milieu d'un éboulis recouvert de mousses et de buissons, en pleine forêt, comme on le voit sur les photos qui suivent. Ses coordonnées Lambert II étendu sont 928.200/2141.930/1290m (coord. UTM-WGS84 5118.230/314.120/1290). Par opposition à la source précédente S1, son débit est bien plus régulier, une vingtaine de L/s, comme me l'ont montré les circonstances exceptionnelles de la première partie de l'année 2015, puis les années suivantes. Sa température est d'environ 5°C, oscillant de quelques dixièmes durant la période d'observation (voir **annexe II**). Mais, elle est normalement un peu plus élevée que celle de la source S1, attestant probablement d'un bassin d'alimentation d'altitude un peu plus basse, mais aussi d'une émergence à altitude plus basse que S1. C'est ce que nous verrons plus bas.

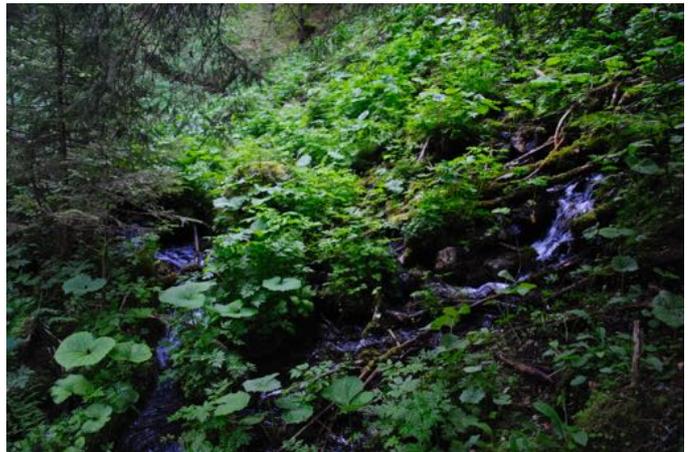
Source S2, 27.5.17

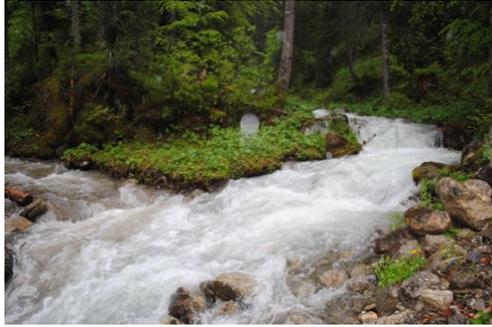
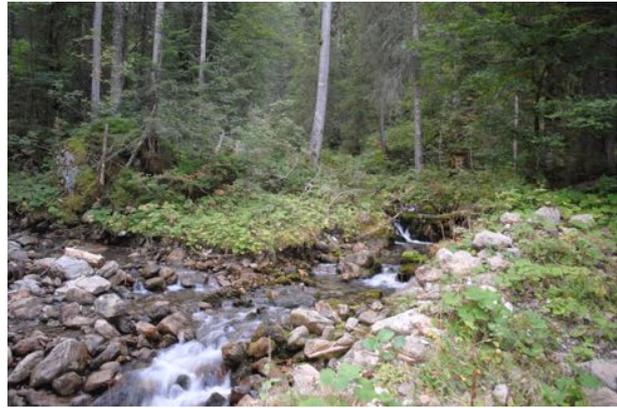
Deux vues de la confluence entre le ruisseau de Souvroz, à gauche, et le Brévon, à droite, issu lui-même de la jonction entre S1 et S2.

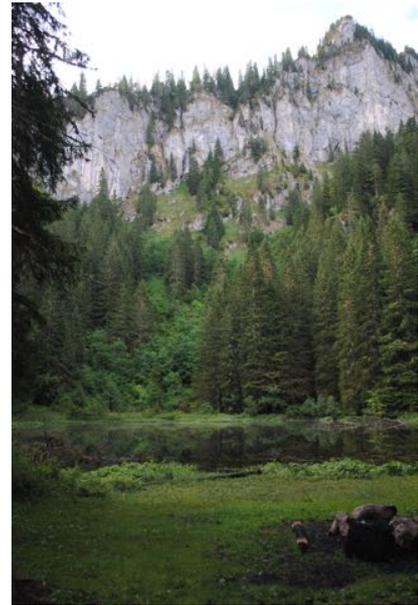
Le lac de Pététoz au pied d'une paroi de la Brèche inférieure.

Situé à l'altitude de 1435 m, et 550 m à l'WSW de la source S1 du Brévon, ce plan d'eau est niché au fond d'une cuvette due au surcreusement du glacier issu des pentes nord de la Pointe de Chalune ; en effet, on observe droit au-dessus du lac une paroi d'une cinquantaine de mètres de hauteur. Comme on se trouve ici à l'interface entre les Schistes ardoisiers et la Brèche inférieure, le creusement a été facilité. Mais la composante karstique ne peut pas être ignorée dans ces calcaires dolomitiques. Le lac est retenu par un seuil de quelques mètres de hauteur formé par la Brèche supérieure, formant plus bas un nouveau ressaut (Gagnebin, *loc. cit.*). L'eau disparaît au bout de quelques mètres parmi les blocs d'un éboulis sur la rive SW du lac, avec un débit moyen assez stable d'environ 2 L/s. A l'époque, j'avais pensé que la résurgence se faisait à la source S1 du Brévon, vu sa proximité. Un traçage à la fluorescéine eut lieu le 16.6.1983. La résurgence n'indiqua rien du tout, mais les fluocapteurs placés une centaine de mètres plus bas, dans le lit du Brévon furent positifs au traceur. L'opération fut répétée le 7.7.1988 avec un kilo du même traceur, ce qui permit de mieux cerner le temps de transit. Un ultime traçage eut lieu le 6.9.1988 et il indiqua comme émergence la seconde source du Brévon, la source S2 mentionnée plus haut, avec un temps de passage inférieur à 24 h.

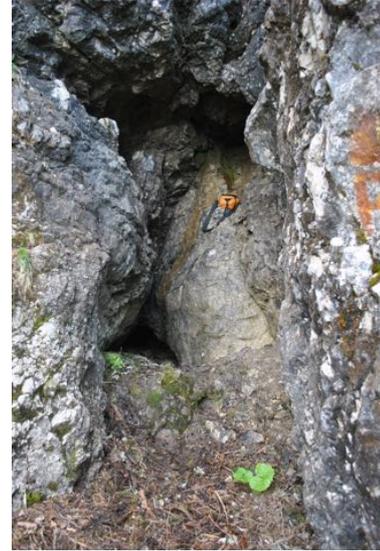
Fig. 1 : Entrée de la grotte de la Tassonnière.
Le sac orange pour l'appareil de photo donne l'échelle.

Tournons-nous maintenant vers l'autre source, la source du Brévon *stricto sensu*, soit S1. 250 m au SW de cette résurgence et 60m plus haut, à l'altitude de 1460 m, s'ouvre au pied d'une paroi une cavité, à l'entrée exiguë, la grotte de la Tassonnière (fig. 1), dont les coordonnées Lambert II étendu sont 928.275/2141.590/1460m (coord. UTM-WGS84 5118.480/314.170/1460 ou en latitude/longitude WGS 84 : 46.19451°N ; 006.59161°E).

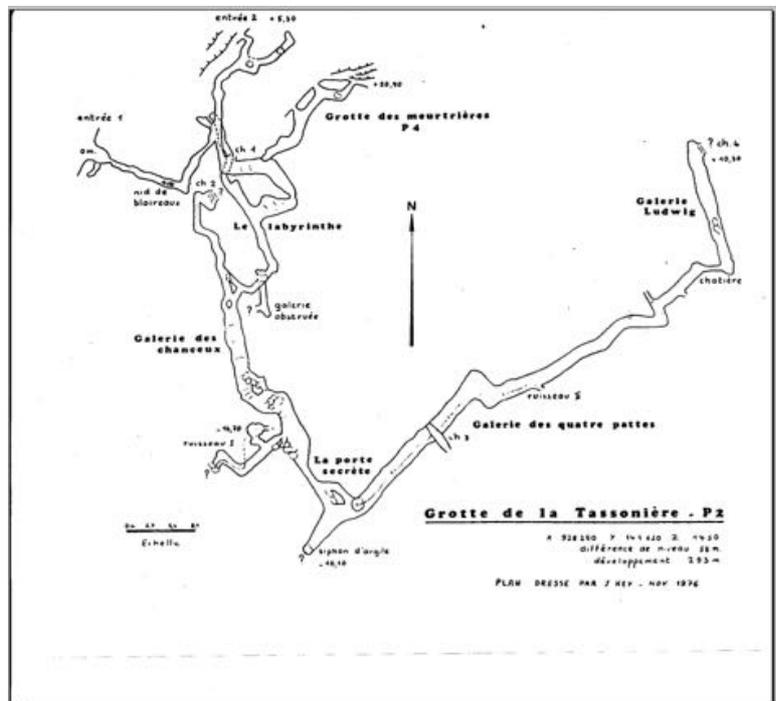
Fig.2 : Le plan de la grotte de la Tassonnière.

Son plan est donné à la fig. 2. Il n'a pas été actualisé, car il semblerait que de nouvelles galeries y aient été découvertes récemment.

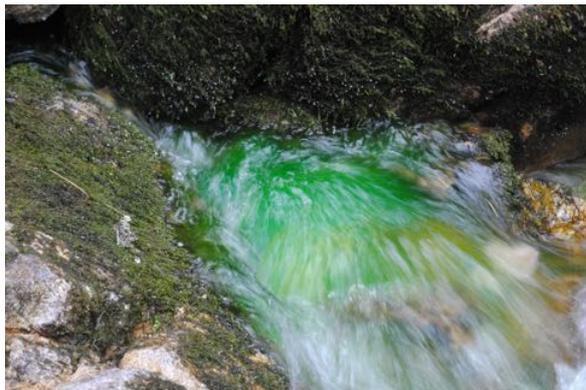
Fig. 3 : La source S1 teintée par la fluorescéine

Sa découverte en 1976 par J. Rey, est relatée par J.-J. Pittard (1977). Elle a été fréquentée par des blaireaux, tassons en Savoie, d'où son nom. On y relève la présence de 2 petits ruisseaux. C'est pourquoi, à ma demande, un traçage avec un demi-kilo de fluorescéine est effectué par la section de Genève de la Société suisse de spéléologie (SSG) le 24.5.2015. Un peu moins de 4 heures plus tard, la source S1 du Brévon est colorée et le fluorimètre indique l'apparition du traceur (fig.3 et 4), avec un pic à 72 ppb une heure plus tard (fig. 5).

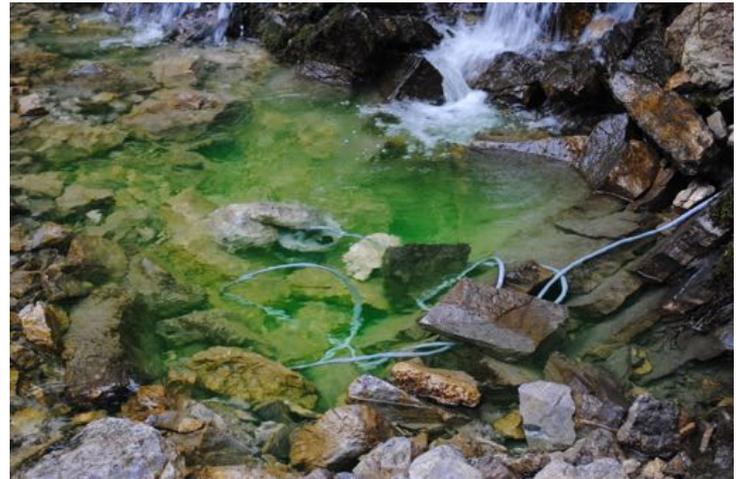
Fig. 4 : La sonde du fluorimètre immergée dans un bassin, sous la source S1

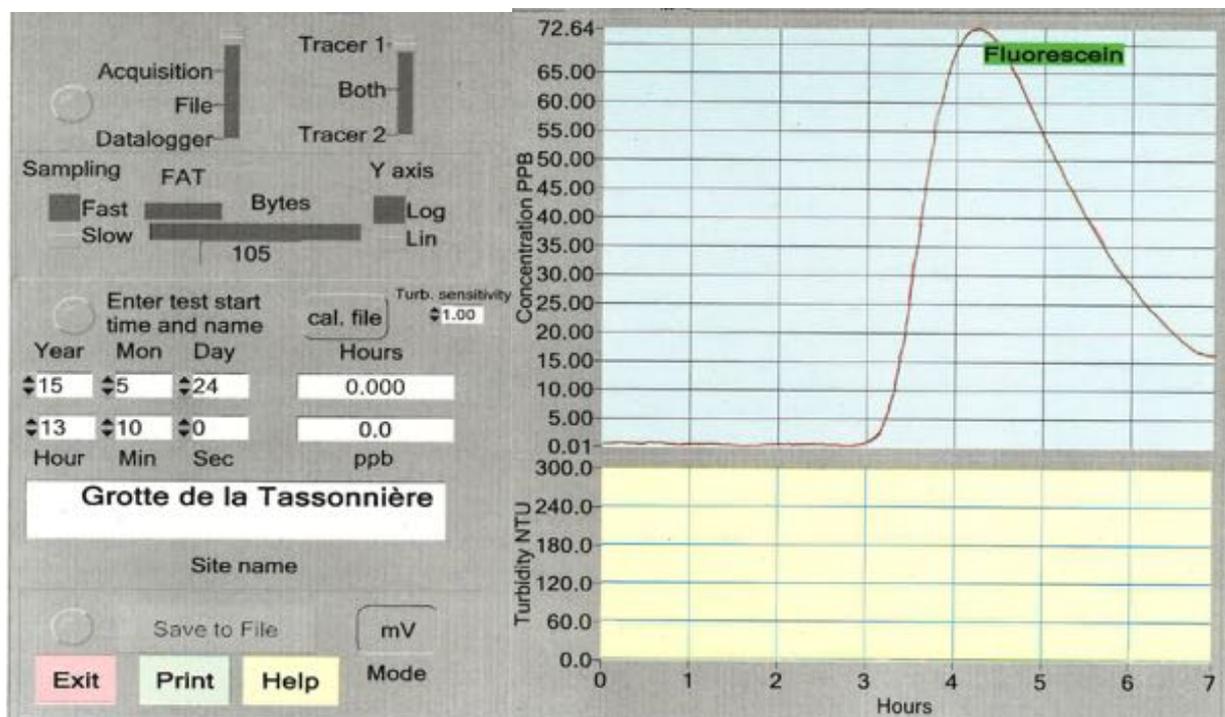
Fig. 5 : La courbe de réponse du fluorimètre après le traçage à la grotte de la Tassonnière avec, en abscisses : les heures ; en ordonnées, la concentration de la fluorescéine en ppb (=partie par milliard). La turbidité (en bas) n'a pas été enregistrée.

L'instrument ayant été déconnecté trop tôt, le taux de restitution n'a pu être qu'estimé. Il s'élève à une dizaine de %, ce qui traduit aussi les conditions peu favorables du traçage : un filet d'eau, moins de 1 dl/s dispersé sur des dalles, avec des pertes sur la roche et l'argile. La température de l'eau (4°C) circulant dans la grotte était, certes, plus en accord avec celle de la résurgence (4.8°C), mais le débit de cette dernière, quelque 30 L/s, sans commune mesure avec celui de la grotte. A nouveau il faut chercher un bassin versant conséquent en amont.

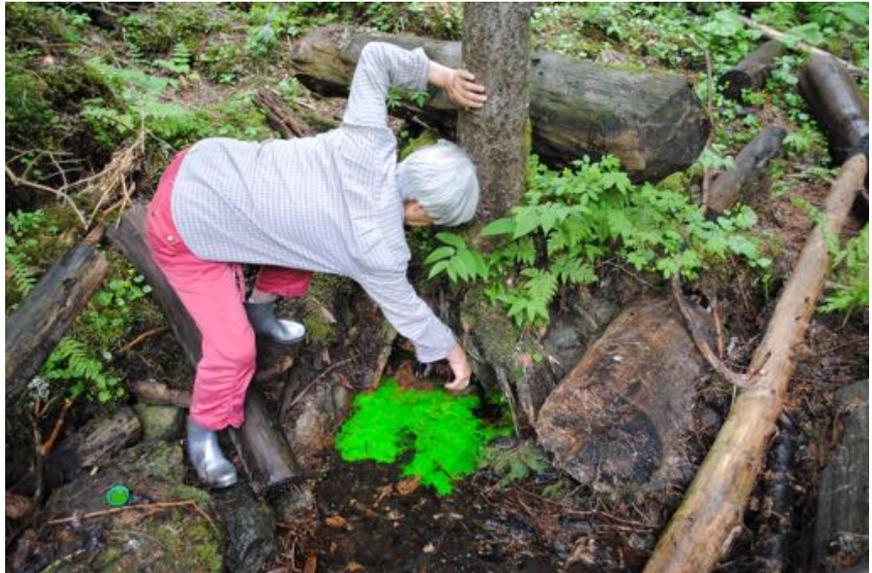
Fig. 6 : Traçage au lac de Pététoz le 8 juin 2015

Afin de préciser les temps de traçages obtenus antérieurement, j'ai utilisé un fluorimètre développé par M. P.-A. Schnegg de l'université de Neuchâtel acquis il y a une vingtaine d'années. Il mesure et enregistre en continu la concentration du traceur dans l'eau. L'opération de traçage fut répétée le 8.6.2015 (soit 27 ans plus tard !) avec l'injection de 0.1kg de fluorescéine à l'extrémité du court canal qui dirige l'eau du lac dans la perte. Celle-ci est encombrée de bois flottants apportés par le courant (fig. 6).

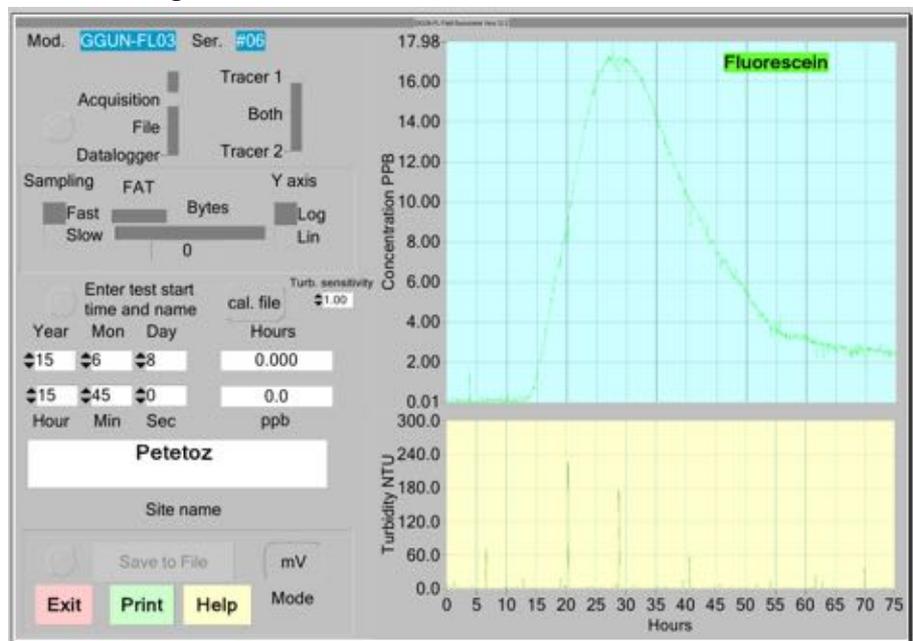
Fig. 7 : Courbe de réponse du fluorimètre après le traçage au lac de Pététoz.

Le traceur fut détecté 13 h plus tard à S2, avec un pic à 17 ppb 27 h après l'injection, comme on peut le constater à la fig. 7.

L'appareil, enlevé 3 jours plus tard, permet d'estimer le taux de restitution du traceur à 70 %. Aucun autre fluocapteur placé ailleurs n'enregistra quoi que ce soit. Cependant, lors de ces divers traçages, nous nous rendîmes vite compte que ni les débits à la perte et à la résurgence, environ 2 L/s contre une vingtaine de L/s à S2, ni les températures – de 12 à 15°C contre 5.2°C – ne correspondaient. Il y avait donc un bassin d'alimentation bien plus vaste ailleurs.

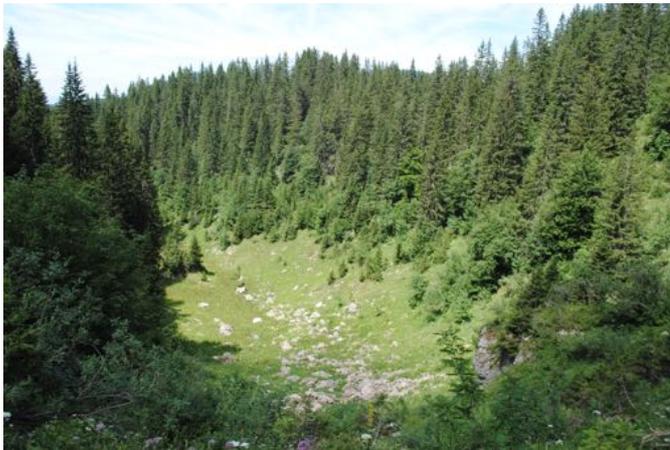
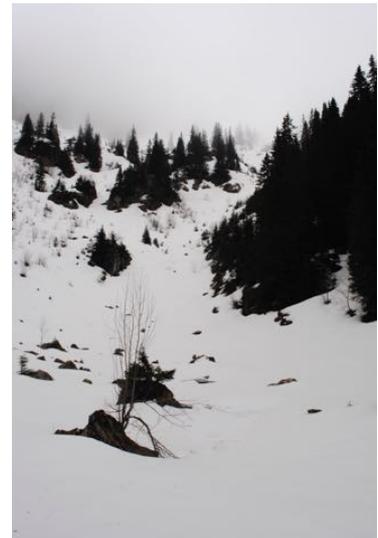
Fig. 8 : La Friche de Pététoz, vue des pentes nord de la Pointe de Chalune (à g.) et depuis son point bas, en direction de la Pointe de Chalune, perdue dans le brouillard.

L'été 2015 nous vit parcourir la région en amont du lac de Pététoz, appelée Friche de Pététoz (**carte 1**). Peu au-dessus du lac, en haut de la paroi dominant ce dernier, ce secteur, à l'altitude de 1550m environ, est accidenté par 2 dépressions dont les origines sont similaires à celles du lac de Pététoz : la plus en amont se situe au bas des pentes assez redressées qui dévalent du flanc nord de la Pointe de Chalune (2116 m). Ses coordonnées Lambert II étendu sont 927.775/2141.100/1548 m, altitude du point bas de la cuvette. Elle est fermée par un verrou de quelques mètres de hauteur. Son fond, une zone humide à la végétation caractéristique, est colmaté par des anciens matériaux morainiques lessivés ainsi que par des blocs éboulés des parois le dominant à l'est, mais également par des matériaux plus fins issus des pentes moins raides du versant ouest (fig. 8). Un ruisseau pérenne sourd au pied des éboulis. Son débit est variable, une fraction de décilitre le 14 octobre 2015, mais environ 0.3 L/s le 27 mai 2017, alors que la neige avait pratiquement quitté le secteur.

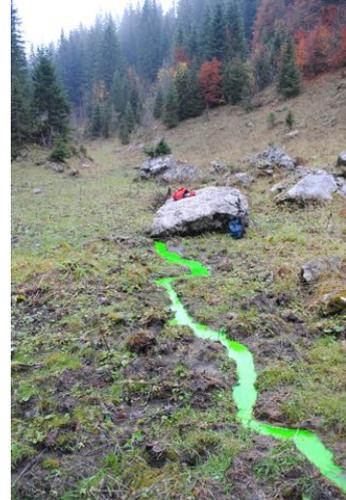
Fig. 9 : Traçage du 14 octobre 2015 à la Friche de Pététoz. Le ruisselet coule vers le rocher.

Aucune perte n'avait pu être localisée, bien que de l'eau s'y accumule lors de précipitations abondantes. 150 gr. de fluorescéine diluée y furent déversés (fig. 9).

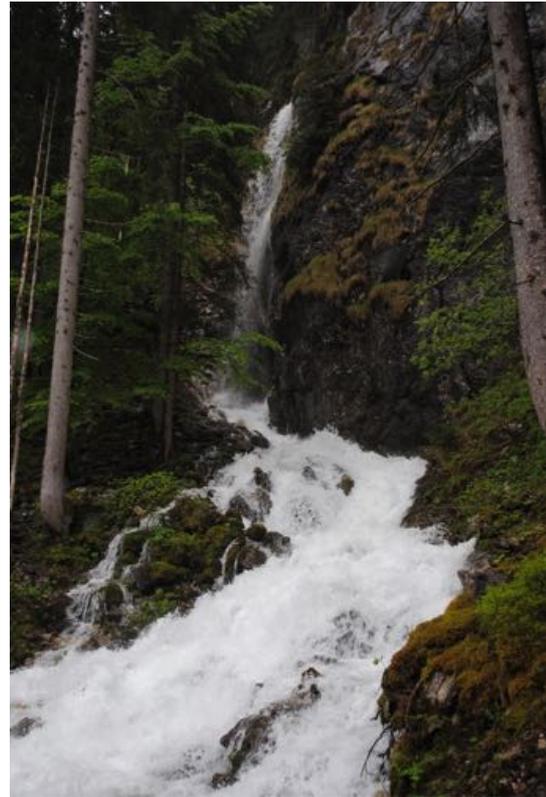
Fig. 10 : La source S1 lors de la très forte crue du 30 mai 2016. L'eau émerge alors d'une sortie supérieure, l'exutoire normal au pied de la paroi ne pouvant évacuer tout le débit.

Un second traçage était prévu à la Friche de Pététoz le 30 mai 2016 pour profiter des hautes eaux, donc de conditions hydrologiques différentes, mais des pluies chaudes sur la neige firent de ce jour une crue remarquable. En effet, c'est la seule fois durant notre étude que nous avons vu la source S1 émerger à sa sortie supérieure, dans la falaise (fig. 10).

Le réseau souterrain était donc saturé et c'est le trop-plein de crue qui fonctionnait. De plus, en arrivant à la Friche de Pététoz, c'est un lac qui nous attendait dans la cuvette. Ses dimensions étaient de 30 m sur 20 m avec une profondeur de 0.4 m au maximum ; on le voit à la fig. 11.

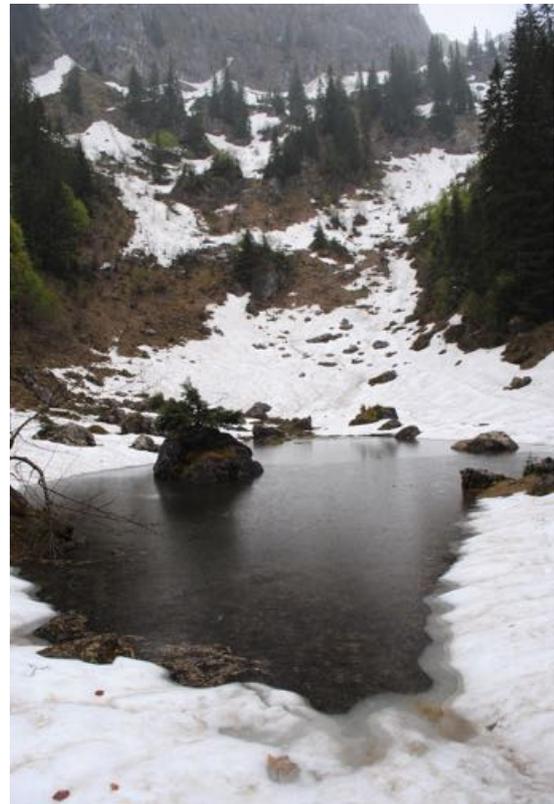
Fig. 11 : Le 30 mai 2016, à la suite de fortes pluies sur le manteau neigeux, un lac temporaire occupe la Friche de Pététoz (à comparer avec la fig. 8, à droite)

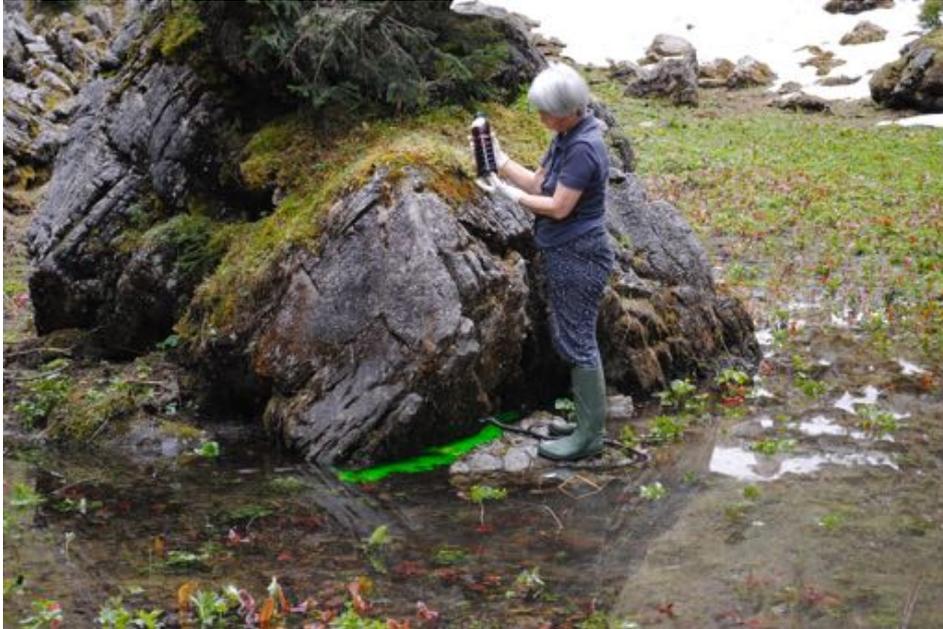
Fig. 12 : Traçage du 7 juin 2016 à la Friche de Pététoz.

Il était donc hors de question de faire le traçage, la zone de perte étant du reste sous l'eau. L'opération fut donc reportée d'une semaine. Le 7 juin, le lac ayant presque disparu, S1 et S2 ayant eu le temps d'évacuer les 120 m³ environ du lac, nous injectons 0.1 kg de fluorescéine diluée dans un ruisseau au débit de 0.5 L/s qui allait se perdre au pied d'un bloc de rocher surmonté d'un sapin (fig. 12).

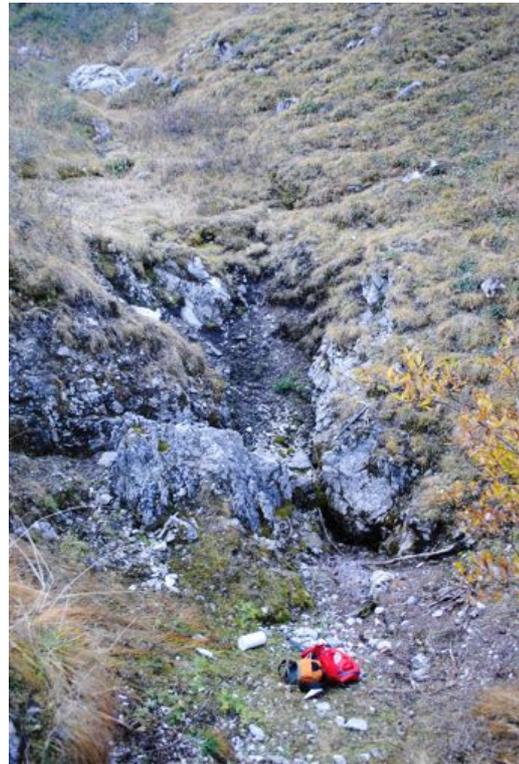
Fig. 13 : Le gouffre dans les pentes nord de la Pointe de Chalune, au-dessus de la Friche de Pététoz.

Lors d'une reconnaissance à trois dans les pentes dominant la Friche de Pététoz, au pied de la Pointe de Chalune, le 17 juillet 2015, nous avons repéré à la descente une cavité recueillant le ruissellement issu des pentes supérieures (fig. 13). Ses coordonnées Lambert II étendu approximatives sont 927.550/2141.650/1790 m.

C'était le seul point d'absorption entrevu lors de ce déplacement. Il était absolument sec à ce moment. Les pentes à cet endroit, herbeuses et assez raides, ne se prêtent guère à une visite en période pluvieuse, lorsque la perte est active, ni à la fonte des neiges, lorsqu'elle est masquée. J'ai donc tenté un traçage *in absentia*, c'est-à-dire en déposant le traceur à l'entrée de la perte, en espérant l'arrivée de précipitation. 50 g de fluorescéine en poudre furent ainsi abandonnés. Un fluocapteur fut placé à S1 et deux à S2.

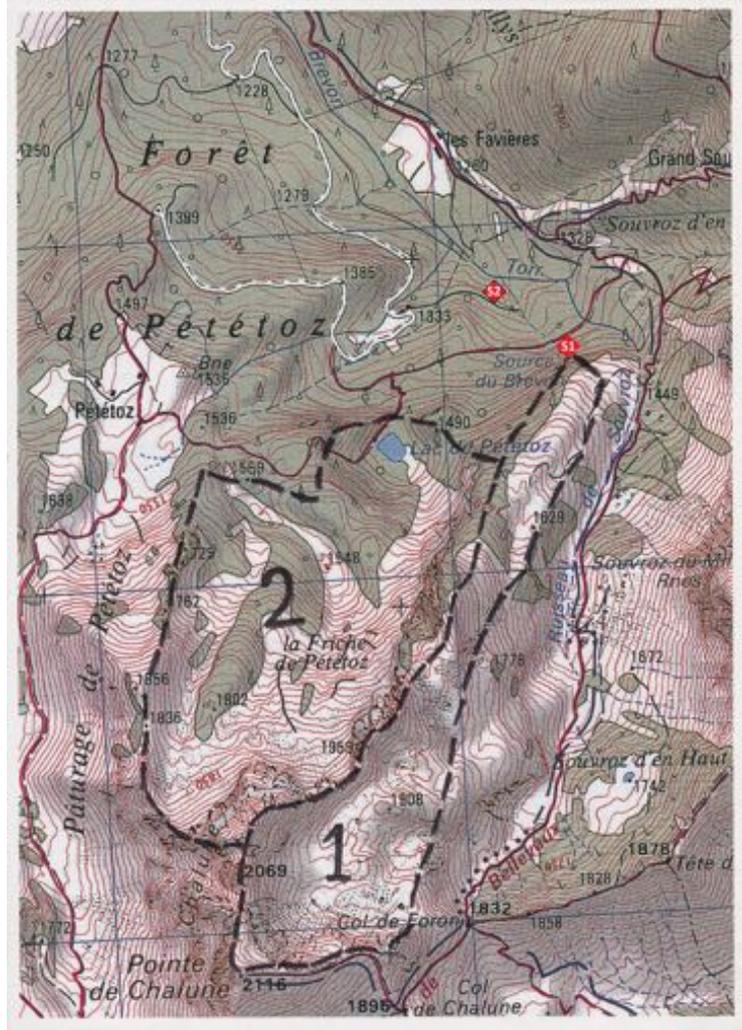
Carte 3 : les bassins d'alimentation proposés pour les sources S1 et S2, mises en évidence en rouge

Celui de la source S1 du Brévon s.s., portant à la **carte 3**, le No 1, occupe la partie sommitale de l'anticlinal orienté NNE-SSW marquant le front de la nappe de la Brèche, d'axe plongeant fortement vers le NNE pour aller s'envoyer sous les Schistes ardoisiers de cette nappe, en formant un verrou à l'entrée du vallon de Souvroz. Il se présente comme une croupe étroite, de 100 à 200m de largeur, boisée, une sorte de lapiaz forestier. La grotte de la Tassonnière se développe en son sein. Cette croupe est limitée à l'ouest par la paroi au pied de laquelle sourd la résurgence et s'ouvre la grotte de la Tassonnière. C'est cette paroi qui domine le lac de Pététoz et la Friche de Pététoz et qui monte jusqu'au sommet de la Pointe de Chalune. A l'est, elle forme la rive gauche du vallon de Souvroz. Cette configuration s'élargit en direction du sud pour se terminer par le vaste cirque glaciokarstique de la face nord de la Pointe de Chalune, d'une surface d'environ 23 ha. Encombrés de très nombreux blocs de calcaire et de dolomite issus des pentes sus-jacentes, ce karst présente, outre quelques restes morainiques, des buttes et des dépressions herbeuses ou rocheuses, cisillées d'innombrables fractures, et des gouffres plus ou moins obstrués par de la pierraille. Il n'y a pratiquement pas d'arbres.

Aucun drainage organisé ne rejoint la vallée de Souvroz, car on se trouve devant un véritable crible (fig. 14). La surface totale du bassin versant (No 1 à la **carte 3**) est estimée à 42 ha.

Au nord et au NW, on a les flyschs à Helminthoïdes de la nappe des Dranses. On se trouve ainsi face à un bassin d'alimentation bien délimité, semble-t-il ; il porte le No 2 à la **carte 3**. Assez compact, il forme un rectangle d'une largeur moyenne de 700 m et d'une longueur nord-sud d'environ 1 km. Une estimation plus précise donne une surface totale d'un peu plus de 60 ha (0.6 km²). Son altitude moyenne étant d'environ 1700 m, je prendrai une lame d'eau annuelle de 1.6 m en utilisant les mêmes documents que précédemment, mais avec une valeur un peu plus faible du fait de l'altitude moyenne plus basse. La partie infiltrée peut être estimée à 1.2 m/an (en zone karstique boisée, écoulement et infiltration s'ajoutent, le reste étant le fait de l'évapotranspiration). Avec ces valeurs, le module annuel de la source inférieure du Brévon (S2) atteint 21 L/s. On peut relever qu'une variation de 10 % dans la partie infiltrée ne se traduit que par une variation de 2 L/s dans le module, l'ordre de grandeur est donc bien respecté.

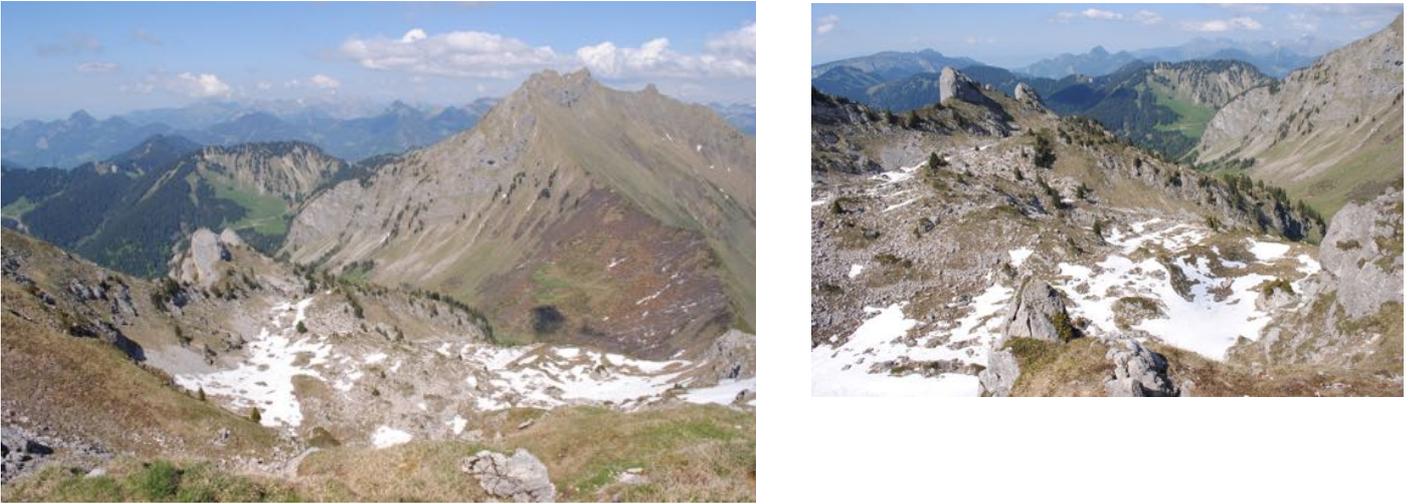
Fig. 14 : Photo de gauche : au premier plan, le versant nord de la Pointe de Chalune, vu du sommet éponyme. Au second plan, le vallon du Foron dominé par le Roc d'Enfer. Photo de droite : le vaste cirque glacio-karstique au pied de la Pointe de Chalune.

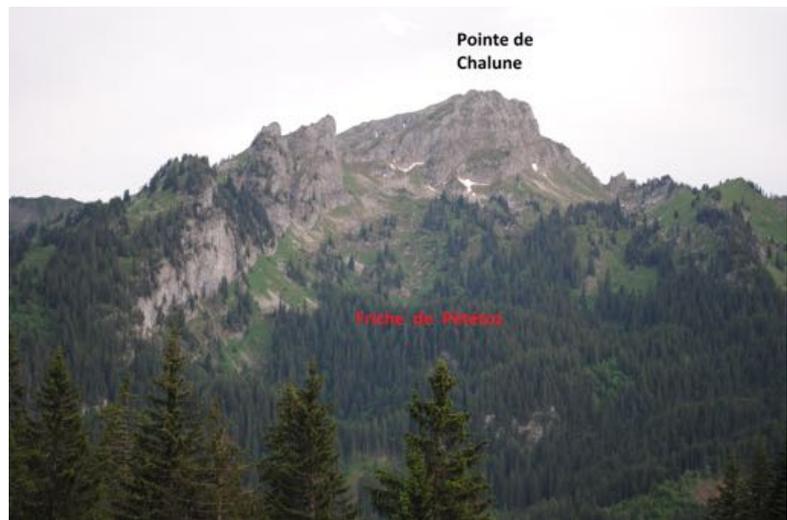
Fig. 15 : Les pentes sud de la Friche de Pététoz (8.6.15).

La Friche de Pététoz est donc limitée à l'est par une paroi de Brèche inférieure de 40 à 80 m de hauteur, au sud par la pointe de Chalune (fig. 15), et à l'ouest par des pentes douces herbeuses la dominant de 30 à 150m, formées des flyschs noirs et des couches du Mélange coiffant les Préalpes médianes, limitant ainsi le front de la nappe de la Brèche.

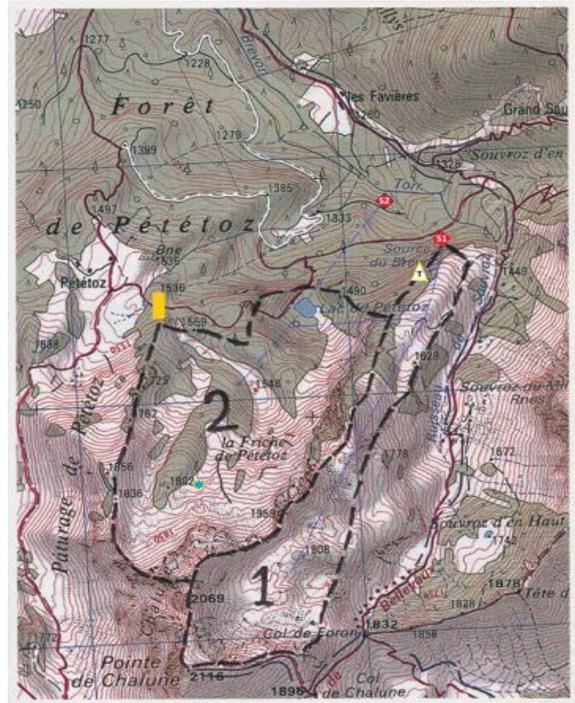
Carte 4. Sur ce document est indiquée en jaune la barrière qu'il faudrait mettre en place afin d'interdire l'accès du bétail au bassin d'alimentation No 2 afin qu'il ne contamine pas les eaux qui émergent à S2. En rouge, les sentiers.

Le triangle jaune près de S1 indique la grotte de la Tassonnière. La petite étoile verte en dessous du bassin No2 indique le gouffre de la Friche de Pététoz.

Le quadrillage bleu est kilométrique.
